⑫ **Gebrauchsmuster**

- (11) Rollennummer G 87 08 238.1
- (51) Hauptklasse A47L 5/00
- (22) Anmeldetag 11.06.87
- (47) Eintragungstag 30.07.87
- (43) Bekanntmachung
im Patentblatt 10.09.87
- (54) Bezeichnung des Gegenstandes
Bodenstaubsauger mit einer als Stellfläche
ausgebildeten hinteren Gehäusewand an einem
Staubsaugergehäuse
- (71) Name und Wohnsitz des Inhabers
Miele & Cie GmbH & Co, 4830 Gütersloh, DE

Bodenstaubsauger mit einer als Stellfläche ausgebildeten hinteren Gehäusewand an einem Staubsaugergehäuse

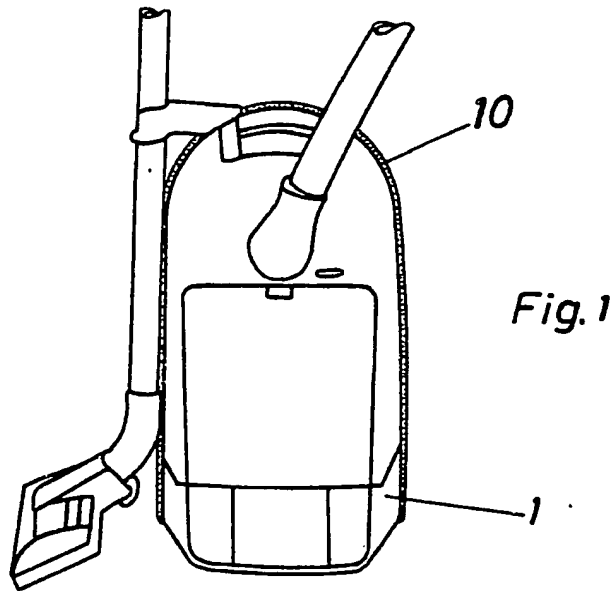
- Figur 1 einen aufrecht abgestellten Bodenstaubsauger,
- Figur 2 eine als Stellfläche ausgebildete hintere Gehäusewand des Bodenstaubsaugers,

Ein in Figur 1 dargestellter Bodenstaubsauger (1) mit einem Unterteil (2) und ein Oberteil (3) aufweisenden Staubsaugergehäuse (Figur 2), welches in an sich bekannter Weise einen Motorgebläseraum, einen Staubsammelraum und gegebenenfalls einen Raum für eine Kabelaufwickelvorrichtung umfaßt, besitzt eine als Stellfläche (4) ausgebildete hintere senkrechte Gehäusewand. Die als Stellfläche (4) ausgebildete Gehäusewand ermöglicht es, den Bodenstaubsauger (1) sowohl beim Saugbetrieb, z.B. beim Treppensaugen, als auch nach dem Saugen platzsparend senkrecht abzustellen. Der vorbeschriebene mit rundum drehbeweglich ausgebildeten Laufrädern versehene Bodenstaubsauger ist ferner mit einem nicht näher gezeigten Abluftfilter (12) in Form eines elektrostatischen Nachfilters ausgestattet, über welches die gesamte Gebläseabluft vor ihrem Austritt aus dem Innenraum des Motorgebläses geführt ist. Ein derartiges Nachfilter filtert Feinststaub sowie Pollen und Bakterien nahezu vollständig aus der Abluft heraus.

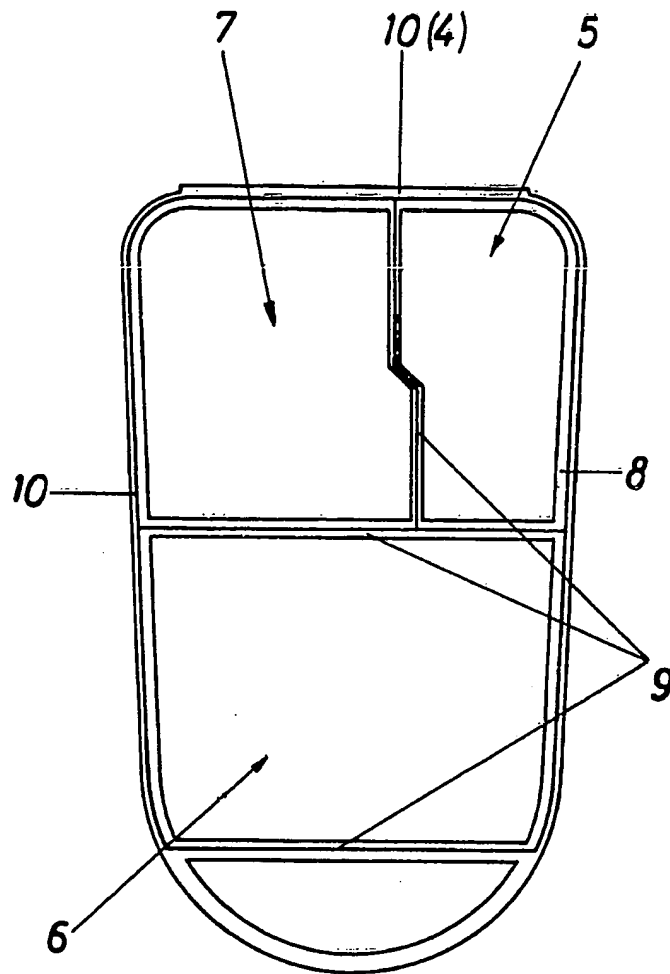
Fig. 3

Figur 3 eine Trennfugendichtung mit einem Stoßband für das Staubsaugergehäuse in der Draufsicht,

Zur Abdichtung der in einer Gehäuseebene liegenden Trennstellen der einzelnen Gehäuseteile sowie der verschiedenen Druckräume, wie Motorgebläseraum (5), Staubsammelraum (6) und Kabelaufwickelraum (7) des Staubsaugergehäuses gegeneinander (Figur 3, 4) ist eine in nutzförmiger Aufnahme des Staubsaugergehäuses befestigte Trennfugendichtung (8) mit Querstegen (9) zur Raumunterteilung vorgesehen, die zugleich zum Schutz der Möbel und des Gehäuses als äußeres Stoßband (10) für das Staubsaugergehäuse ausgebildet ist.

Die Trennfugendichtung (8) ist als einstückiges ebenes mit den Querstegen (9) verbundenes Stoßband (10) um das gesamte Staubsaugergehäuse herumgeführt und im Bereich der hinteren senkrechten Gehäusewand des Bodenstaubsaugers als Stellfläche (4) verbreitert ausgebildet, wobei das dem hinteren Gehäusebereich des Bodenstaubsaugers (1) zugeordnete Stoßbandteil auch die Abdichtung des hinteren Druckraumbereichs des Motorgebläsebereichs (5) bewirkt. Vorzugsweise ist die Trennfugendichtung (8) wenigstens im Bereich der aufeinandertreffenden nicht gezeigten Gehäusetrennwände für die Druckraumunterteilung des Staubsaugergehäuses mit Dichtungslippen (11) ausgestattet, so daß eine optimale Dichtwirkung an diesen Trennstellen zwischen dem Unterteil (2) und dem Oberteil (3) bzw. den verschiedenen Gehäusewänden im Inneren des Staubsaugergehäuses gegeben ist. Dabei kann das Oberteil (3) teilweise eine deckelförmige Ausgestaltung aufweisen, wie dies beispielsweise für den Staubsammelraum (6) zum Filterwechseln bekannt ist. Die anmeldungsgemäße einteilige Trennfugendichtung mit dem angeformten umlaufenden Stoßband (10) verhindert jegliche Leckstellenbildung am Staubsaugergehäuse und erwirkt somit, daß die gesamte Gebläseabluft bestimmungsgemäß über das Abluftfilter (12) im Motorgebläsebereich geführt werden kann.

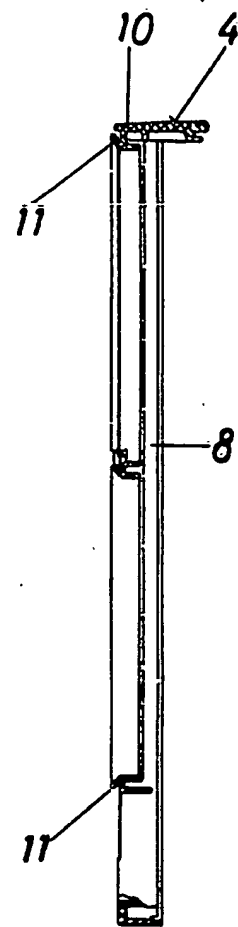
Fig. 4

Figur 4 die Trennfugendichtung in der Seitenansicht, teilweise im Schnitt.
